第30回
沖縄地盤工学研究発表会
講演論文集

Proceedings of the 30th Annual Meeting of
Okinawa Geotechnical Society

26 January 2024 | Okinawa JAPAN

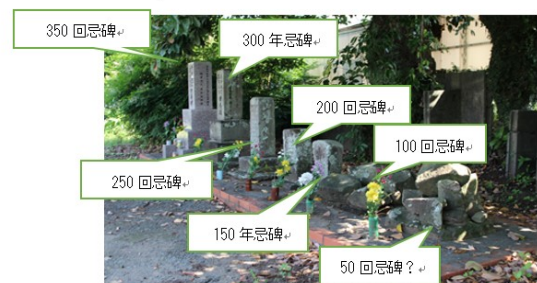
写真1 約 50 年毎の供養碑

日向灘地震(M7.6,1662.10.31)では、宮崎市南部の加江田川（当時は曾山寺川）や大淀川（当時は赤江寺川）沿いの集落を波高 5 m 程度の津波が襲い、20 名以上の死者を出したといわれている。加江田川河口に存在した外所（とんところ）が埋没したため、この地震は“とんところ地震”とも呼ばれている。この地震は、県下に最大の被害と津波被害を与えた地震と推定され、地震調査研究推進本部地震調査委員会(2004)¹⁾の評価文によると羽鳥(1985)²⁾を引用し「青島付近で約 1m 地盤が沈下した。この地震による津波は宮崎沿岸での津波の高さは 4～5m」と示している。この地震による被害を忘れないようにとの思いから、約 50 年毎の供養碑が外所村に所在した浄土真宗西教寺の旧敷地内に建てられた。現在 7 基の存在を確認することができる（写真 1）。多くの論文^{3,4)}で紹介されている。300 年年忌と 350 回忌の碑文には地震・津波の教訓が記されている。一方、250 年忌以前（ただし、50 年忌は判読できず）の碑文には仏教聖典が記された

外所地震50年忌供養碑を示す。現在は100年忌供養碑以上に破損して石碑は完全に倒壊し、まったく読めない状態(写真1右端)であるが、安井・田辺(1961)³⁾の調査当時に残された文字として、

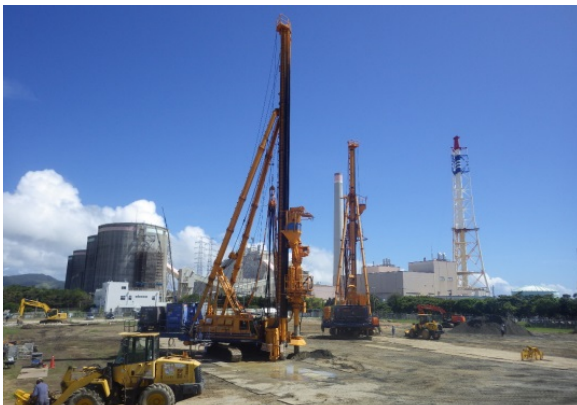
写真-1. 液状化対策施工状況

事業概要	屋外タンク貯蔵所新設に伴う基礎地盤の液状化対策
施工場所	沖縄県うるま市
地盤改良仕様	打設長：12.0m (SD 長 3.0m + SCP 長 9.0m) 改良率： $a_s=11.0\%$ (砂杭間隔 $\square 2.1\text{m} \times 1.7\text{m}$)
施工数量	砂杭本数：920本 (タンク1基あたり460本)

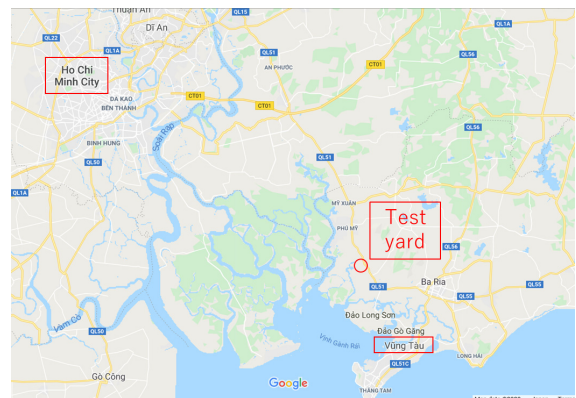
図-1. 試験ヤードの位置図

試験はホーチミン市中心部から南東に車で約60kmに位置するバリアブントウ省フーミー地区で行った。約100m×20mの敷地を借りて実施した。

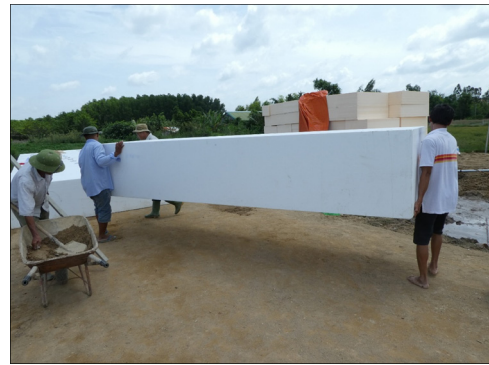
写真-1. D-20 ブロック (ベトナム製造)

このうち、D-20 ブロックは原料であるポリスチレン樹脂をベトナムへ輸出し、ベトナムでブロックの製造を行った。

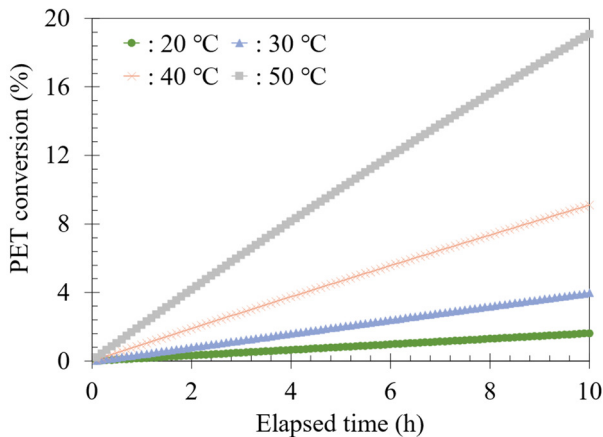
図-6 経過時間と PET の分解率の関係 (PrRD_3)

一方、比較実験の最低温度は 60°C であり、実環境シミュレーションを想定すると温度設定を見直す必要がある (例えば、那覇空港近海の水温は最高 37.5°C 程度)。図-6 に 20°C から 50°C における時間の経過に伴う PET の分解率の変化を示す。同図より、温度が低下するにつれて、分解率も低下することが確認できる。また、20°C では、10 時間で 1.7% 程度、40°C では 9.0% 程度の PET が分解することが分かる。既往の実験研究⁵⁾では、高温環境 (60°C 等) の場合に関する結果がほとんどであるが、本提案モデルによる計算は、低温環境においても PET が加水分解されることを示唆している。以上のことから、実環境においても PET 繊維が加水分解反応によって分解され、防砂シートが劣化に至る可能性は十分に想定される。

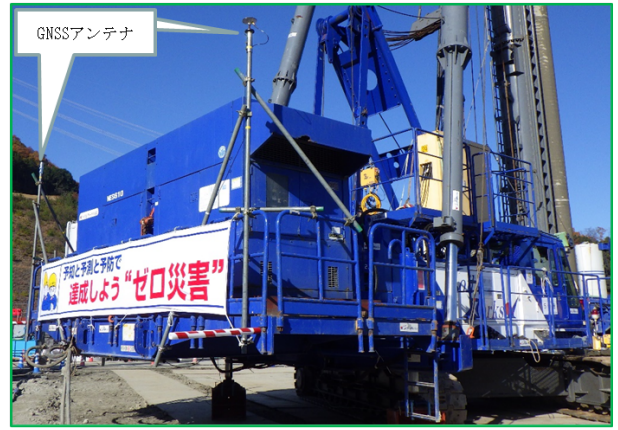
写真-4 GNSS アンテナの取り付け例

杭芯位置への誘導時間短縮による生産性向上には施工位置誘導システムである“Picture Navi”を採用した。これは写真-4に示す施工機の背面につけたGNSSアンテナで施工機の位置を特定し、あらかじめ作成した3次元測量データに関連付けることによって、図-10に示すように図面上に施工機の位置が正確に示される。これにより目標の杭芯までの距離や向きを確認しながら、正確な位置に施工機を誘導させることが可能である。また、施工完了時には画像上に完了を示すスタンプを施すことで、打設前後の識別が可能であり、誤打設や未打設などの人為的ミスを防止することもできる。

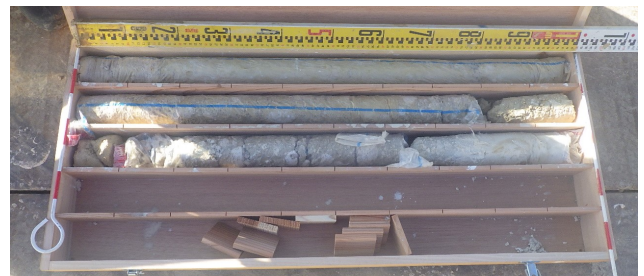
写真-6 採取された改良体コアの一例 (改良長 3.0m)

地盤改良の品質管理は、チェックボーリングにより改良体コアの状態を採取率、固結率、RQD 値で評価し、また切り出した供試体の一軸圧縮強さ試験で確認した。写真-6 に採取された改良体コアの一例とその評価結果を表-3 示す。コアの状態は良好で、採取した改良体コアの一軸圧縮強さ試験の結果を表-4 に示すように各改良体とも設計基準強度を十分に満たす結果であった。エポコラム Taf 工法による施工と Picture シリーズによる管理で、琉球石灰岩層の硬質層と軟弱層が混在するような変則性に富む地盤でも地盤改良を支障なく行えたことが確認された。
